Der Tod lauert am „Killermast“

Das Rätsel um das tragische Ende eines stattlichen Uhu-Weibchens in Sulzbach-Laufen ist gelöst

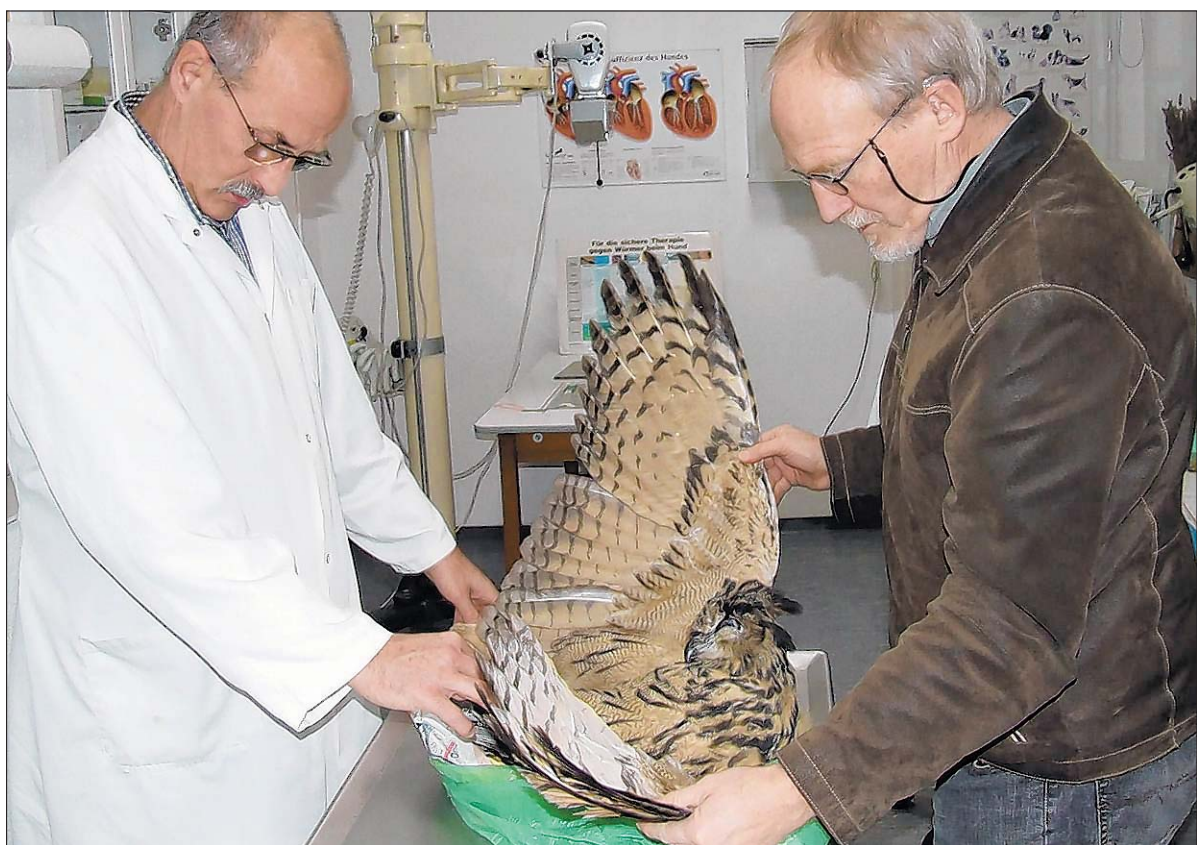
Dr. Dieter Haas (rechts) bringt den toten Uhu zum Röntgen in die Praxis von Tierarzt Dr. Paul Szobovich. Dort wird die Todesursache festgestellt: Das stattliche Uhu-Weibchen starb durch Stromschlag. FOTOS: IRMTRAUD KOCH

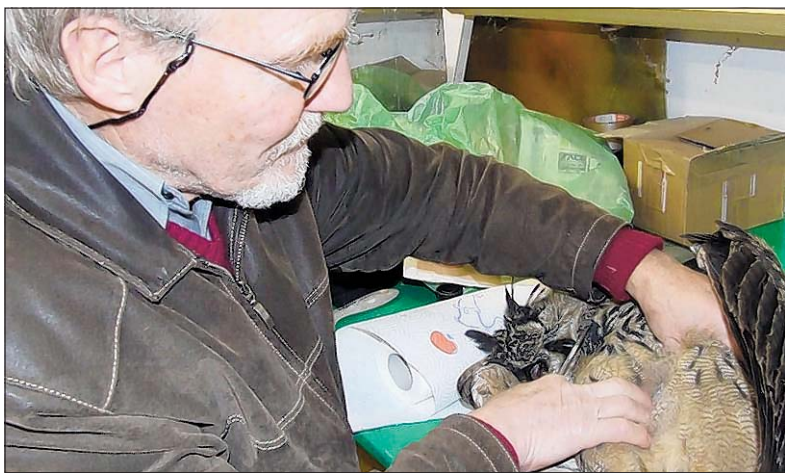
Der „Killermast“ der Umspannstation Hohenberg-Sulzbach (Bild oben), links im Hintergrund der neue Aussichtsturm auf dem Altenberg. Fotos links: Dr. Dieter Haas öffnet den Uhu zur Kontrolle der Organe und des Mageninhalts. Deutlich zu sehen (rechts vom Finger) ist ein tiefes Brandloch am äußersten Flügelrand.

Haas betrachtet die mitgebrachten Fotos vom Fundort: Den Trafomast der Umspannstation Sulzbach-Hohenberg – errichtet von der EnBW. Selbstgebasteltes „Glomp“,

beurteilt Haas zornig das dünne, auf dem Mast angebrachte Sitzstängel. „Noch immer todgefährlich! Wegen der zu engen Phasenabstände müssten hier die Stromdrähte vom Trafo an aufwärts isoliert werden, bis 50 Zentimeter hinter den ersten Isolatorenaufliegungen.“ Vor allem, so der Experte, „müsste man die drei ‚Ventilableiter‘ über der Traverse abmontieren. Schon bei der EVS war dies nur noch eine Routinehandlung!“

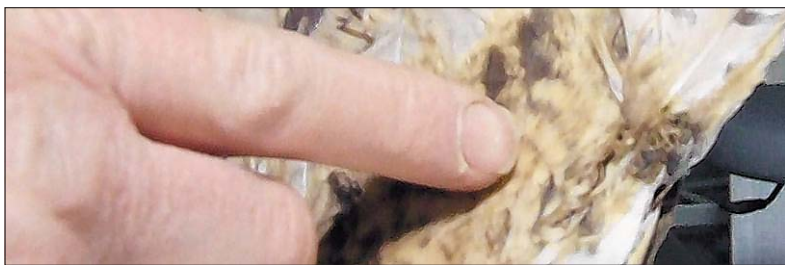
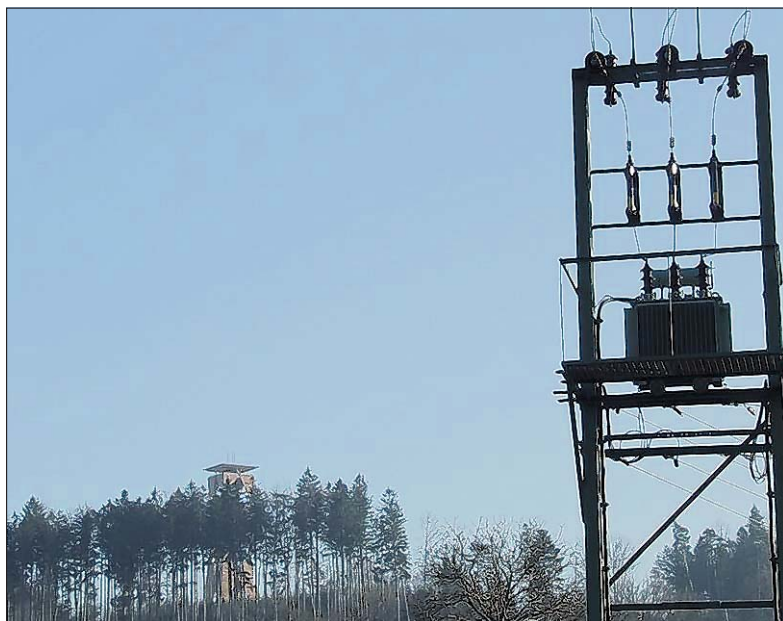
Während der weiteren Untersuchung bei Haas zu Hause nehmen der Uhu und seine Geschichte Schritt für Schritt weitere Gestalt an: Ein kräftiges junges Weibchen war's, ein später Herbstvogel mit einem Gewicht von 2340 Gramm und einer Spannweite von 164 Zentimetern. Organisch völlig gesund, aber mit starken inneren Blutungen, die vom Sturz herrühren. Tiefe Brandlöcher bohren sich in den Rand der rechten Handschwinge und bauchseitig in den linken Flügelbogen. An den Fußsohlen sind Hornplättchen angesengt.
