# Gesellschaft zur Erhaltung der Eulen e.V.

### Tod am Muttertag - Mai 2019

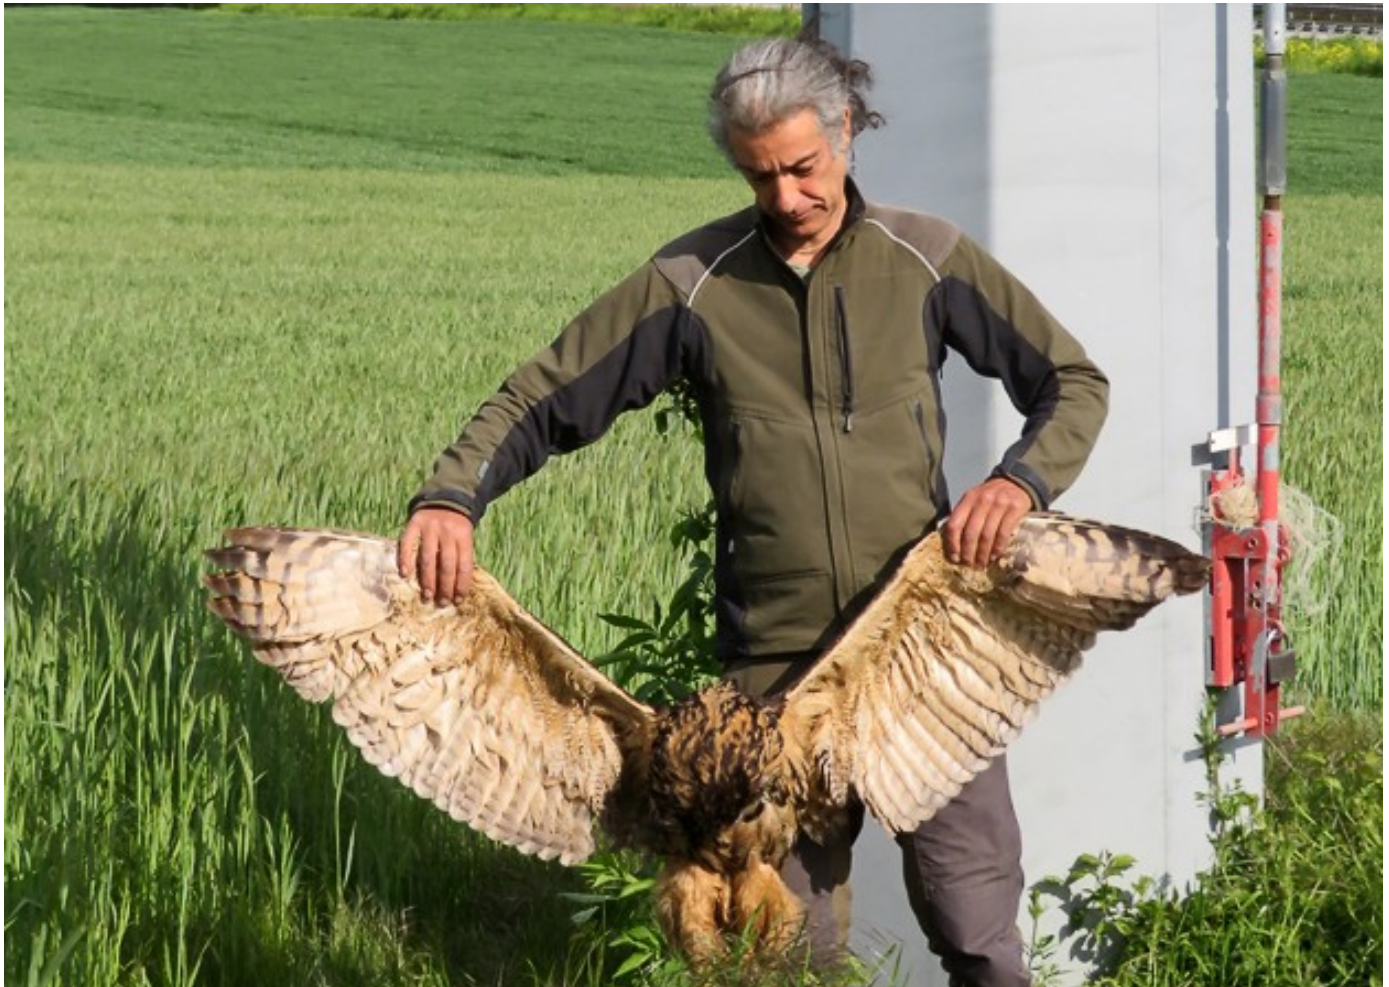
An dem Strommast, der der Uhumutter, indirekt auch den beiden Küken zum Verhängnis wurde und der das Familienglück durchkreuzte, hatte der Netzbetreiber zwar Vogelschutzmaßnahmen gegen den Stromschlag durchgeführt, jedoch auf dilettantische Weise. Zudem wurde der Mast zu einer Zeit errichtet, als dieser Bautyp schon nicht mehr hätte errichtet werden dürfen. So ist es in Deutschland: Seit Jahren darf es diese Fälle gar nicht mehr geben. Das Bundesnaturschutzgesetz verlangte die Entschärfung vogelgefährlicher Masten nach Einräumen einer zehnjährigen Umrüstungszeit bereits bis zum 31.12.2012. Geschehen ist - das zeigt der Fall dramatisch - zu wenig. Die Deutschen sind mit der ganz großen Energiewende befasst: Ausstieg aus der Kohle, Ausstieg aus der Atomenergie, Ausbau der Regenerativen. Doch sie schaffen es nicht einmal, wie seit 2002 verlangt, den Altbestand vogelgefährlicher Masten mit ein paar technischen Maßnahmen zu entschärfen. Dabei sind in Rheinland-Pfalz seit einer gefühlten Ewigkeit Bündnis90/Die Grünen für den Naturschutz verantwortlich. Dem dortigen Umweltministerium obliegt die Durchsetzung des Vogelschutzes an Mittelspannungsmasten.

Der Mast wurde zwischen 2002 und 2006 vom Netzbetreiber RWE aufgestellt. Es handelt sich um einen Stahlmast, der als Endmast und Mastschalter fungiert. Der Schalter ist unterhalb der Traverse angebracht, die Isolatoren sind als Abspannisolatoren mit einer Baulänge von weniger als 60 cm ausgeführt. Der Mast wurde von der Firma Pfeilderer AG 2001 produziert. Nach 2006 wurde der Mast, immer noch in Verantwortung der RWE, nachträglich mit Büschelabweisern ausgerüstet. Dabei wurden die Abweiser nicht an der dafür vorgesehenen Stelle (dem Befestigungspunkt des Isolators an der Traverse) sondern ca. 30 cm seitlich versetzt an einer zuvor ungenutzten (und für einen anderen Zweck vorgesehenen) Lasche befestigt. Die Monteure konnten sich so zusätzliche Befestigungsschellen im Wert von etwa 4,5 Euro und einige Minuten Arbeitszeit ersparen. Die ohnehin geringe Schutzwirkung der Büschelabweiser wurde durch diese Falschmontage nochmals reduziert. An der gefährlichsten Stelle, genau auf Höhe des Isolators, entstand so ein für Vögel attraktiver Sitzplatz. In der Eifel wurden seit 2012 an mit Büschelabweisern ausgerüsteten Masten mindestens drei getötete Uhus gefunden. An zwei dieser Masten waren die Büschelabweiser korrekt positioniert. Die Uhus kamen dennoch ums Leben.

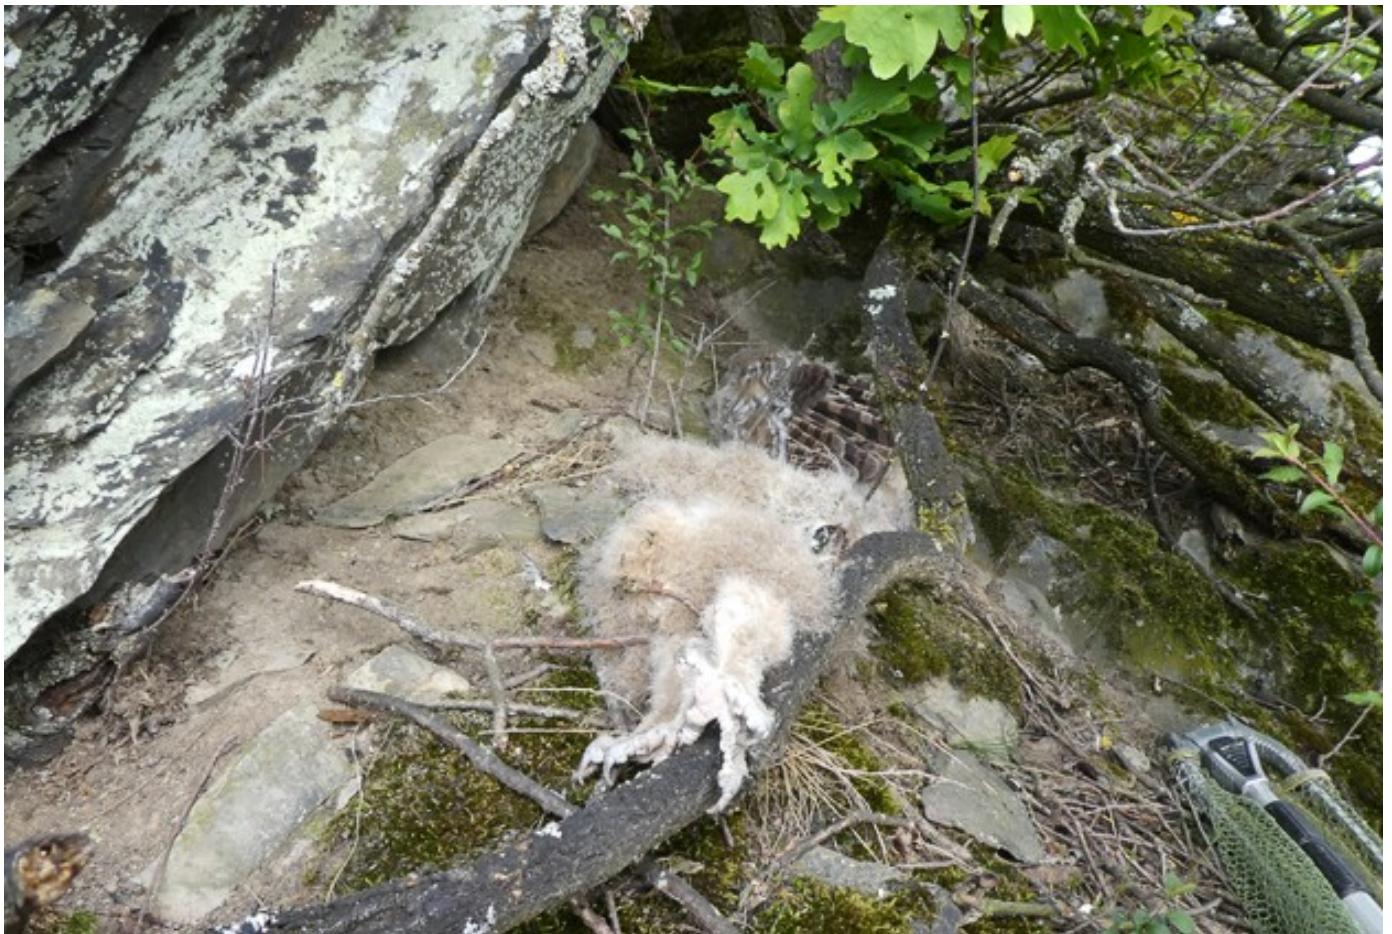
Das Uhnest liegt 650 m vom Strommast entfernt, an dem das Weibchen ums Leben kam. Beide Küken lagen tot im Nestbereich. Das jüngere der beiden war ca. 20 Tage alt und vermochte daher noch kaum, die Nistmulde zu verlassen. Es lag in diesem besonders sonnenexponierten Felsbereich an der Stelle, an der die Eier in einer kleinen, von den Uhus gescharften Mulde gelegt worden waren. An solch einem Brutplatz muss das Uhuweibchen die Küken nicht nur vor Kälte und Regen, sondern auch vor der Sonne schützen. In der heißen Mittagssonne muss das Uhuweibchen sich zum Schutz der Küken wie ein Sonnenschirm über sie stellen. Inwiefern das jüngste Küken an dieser Stelle verhungerte oder der Sonneneinstrahlung erlag, ist unklar.

Jedenfalls lag direkt neben ihm eine Elster. Offensichtlich hatte das Uhumännchen versucht, die Küken alleine zu versorgen und die Beute angeliefert. Ein Zerteilen der Beute vermögen Uhumännchen jedoch kaum. Das ein paar Tage ältere Küken hatte die Nistmulde verlassen und lag einen Meter höher unter den Zweigen einer Eiche. Direkt neben ihm hatte das Uhumännchen einen erbeuteten Waldkauz abgelegt. Auch dieser war unversehrt.
