Umrüstung gefährlicher Mittelspannungsmasten

Ergebnisse und Schlussfolgerungen aus zehn Stichproben

Von WILHELM BREUER und STEFAN BRÜCHER

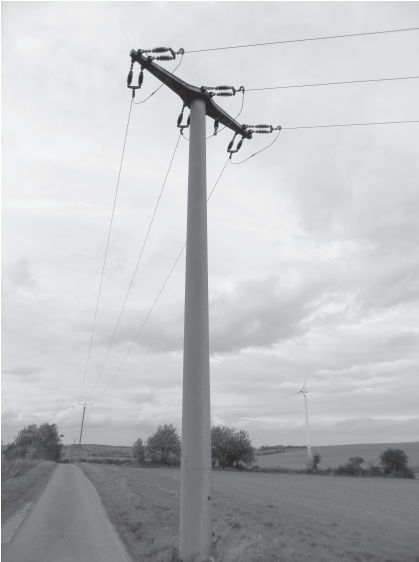
Abb. 1: Gefährlicher Mittelspannungsmast bei Mechnich-Berg (Stichprobe 4), an dem am 08.03.2013 ein durch Stromschlag getöteter Uhu aufgefunden wurde. Foto: Stefan Brücher

Der Mast ist für Vögel gefährlich, weil die Entfernung zwischen den gefährlichen Bauteilen geringer als 60 cm ist. Der Mast ist wie zahlreiche andere Masten im Versorgungsgebiet der KEV mit Büschelabweisern versehen worden. Diese stellen jedoch keine ausreichende Sicherungsmaßnahme dar. Das war bereits bekannt, als der Netzbetreiber an diesem Mast Büschelabweiser anbrachte. Wie in der Anwendungsregel unter „7.2.2 Abspannmast“ beschrieben, ist die Verwendung von Büschelabweisern nur zulässig, sofern andere Maßnahmen aus technischen Gründen nicht durchführbar sind. Dieser Fall liegt hier zweifelsfrei nicht vor.

Maßnahmen waren aber entweder schon damals unzureichend oder sie haben sich zwischenzeitlich als unzureichend herausgestellt. Jedenfalls genügen die durchgeführten Maßnahmen nicht den Anforderungen, welche der Verband der Elektrotechnik (VDE) im August 2011 als Stand der Technik definiert hat.

An je einem Mast von drei Stichproben wurde 2013 ein Uhu als Stromopfer registriert. Es sind Masten der Stichproben 4 Mechnich (Abb. 1 zeigt den Mast, an dem der Uhu ums Leben kam), 7 Bitburg und 8 Kaiserslautern. An diesen Masten waren zuvor Maßnahmen durchgeführt worden, die nicht dem Stand der Technik entsprechen. An dem betreffenden Mast der Stichprobe 7 Bitburg war bereits 2008 ein Uhu ums Leben gekommen. An diesem Mast sind nach dem Inkrafttreten der VDE-Anwendungsregel (August 2011) Entschärfungsmaßnahmen durchgeführt worden, die nicht den Anforderungen dieser Regel entsprechen.

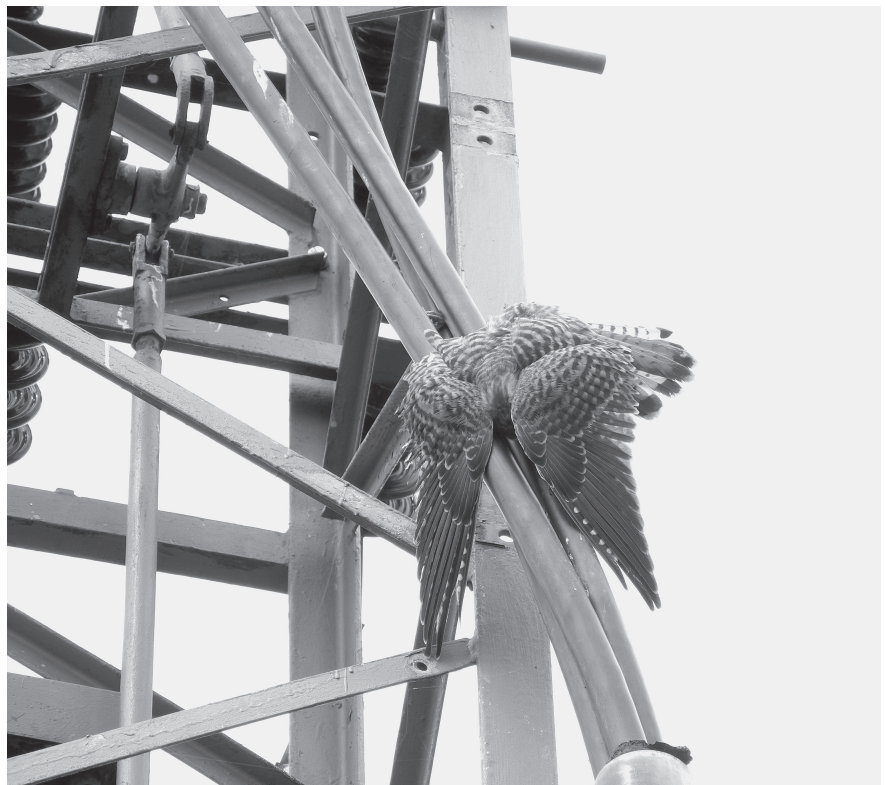
Abb. 2: Mittelspannungsmast und durch Stromschlag getöteter Turmfalke im Europäischen Vogel-schutzgebiete Halbinsel Eiderstedt/Schleswig-Holstein August 2013 (Stichprobe 10). Foto: Michael Knödler

Bei den Stichproben stieß die EGE an einigen Masten auch auf andere Stromopfer, die in oder unter den Masten lagen (Abb. 2 Stichprobe 10). Tote Vögel in den Masten sind beispielsweise für Uhus und Greifvögel eine willkommene Beute – mit

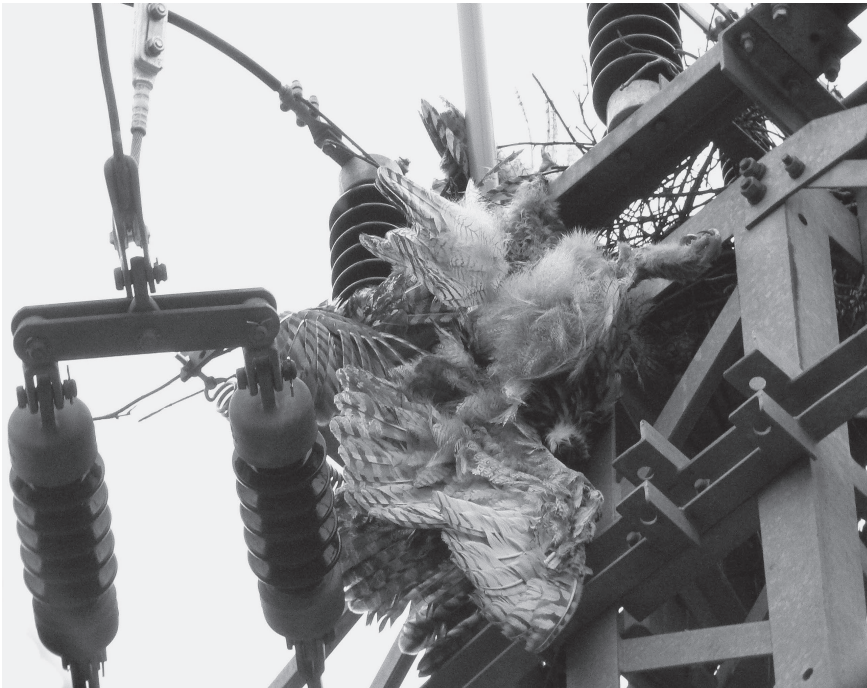
Abb. 3: Mittelspannungsmast und durch Stromschlag getötetes Uhu-paar in Niederhausen an der Appel/Rheinland-Pfalz Juni 2012 vor Ablauf der Umrüstungsfrist. Foto: Michael Knödler

tödlichen Folgen. So war ein durch Strom getöteter Turmfalke der Grund, weshalb am selben Mast anschließend auch zwei Uhus ums Leben kamen (Abb. 3). Im Falle des in Bruchmühlbach-Miesau (Stichprobe 8 Kaiserslautern) getöteten Uhus, hielt dieser noch einen getöteten Mäusebussard fest (Abb. 4). Vermutlich kam der Uhu auf dem Mast ums Leben, als er sich dort mit dem erbeuteten Mäusebussard setzte.

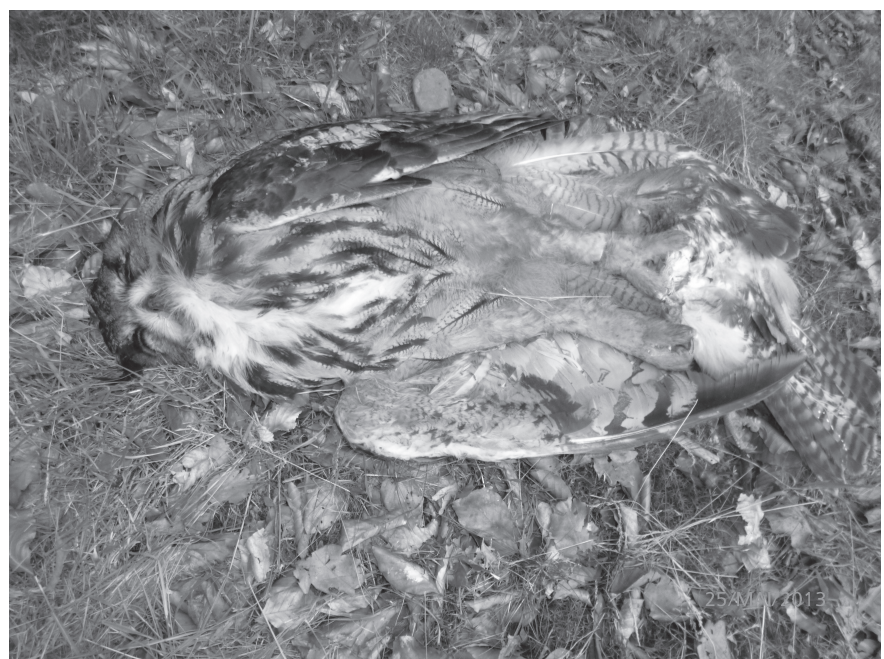
Abb. 4: Stromopfer Uhu mit Resten eines Mäusebussards am 24.05.2013 unter Mittelspannungsmast in Bruchmühlbach-Miesau/Rheinland-Pfalz (Stichprobe 8). Foto: EGE
